Stadt Riedlingen Bebauungsplan "Kreisberufsschulzentrum"

Sieber Consult GmbH, Lindau (B)

Datum: 06.07.2023

Artenschutzrechtlicher Kurzbericht

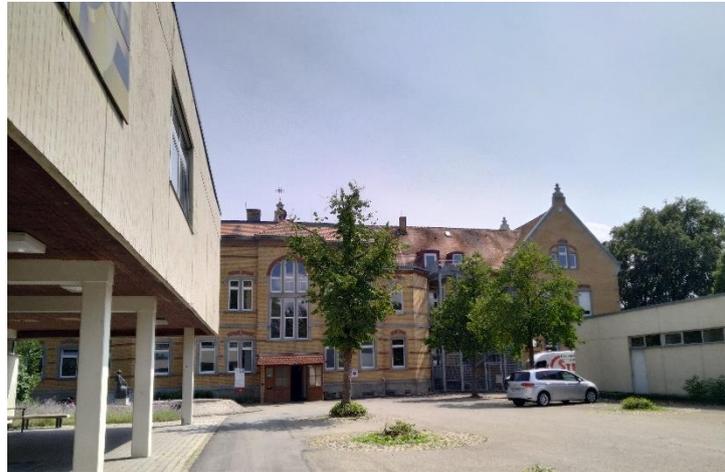
Bei Gebäude B (Klassenzimmer) besteht unter der Attika rund um das Gebäude ein als Quartier für Fledermäuse nutzbarer Spalt. Zudem befindet sich ein weiterer, sehr tiefer Spalt am Vorbau im Westen hinter der Betonschalung sowie im Bereich des ebenfalls auf der Westseite befindlichen Rollladenkastens am Fenster. Auf dem Boden unter dem Spalt im Bereich des Vorbaus (Westseite)

sowie unter der Attika auf der Nordseite konnten viele Kotkrümel einer kleinen Fledermausart entdeckt werden. Der Hausmeister berichtete, dass in den letzten Wochen das Dämmmaterial (Styropor) von den Tieren herausgebissen wurde. Da er bereits ein Vorkommen von Fledermäusen im Bereich des Rollladenkastens vermutete, wurde das Fensterbrett von den Innenräumen aus kontrolliert. Auf dem Fenstersims wurde eine erhebliche Kotmenge von Fledermäusen sowie in dem schmalen Spalt unter dem Fensterrahmen drei tote, erst wenige Tage alte Fledermäuse entdeckt. Demnach dient das Gebäude als Wochenstubenquartier. Aufgrund der Größe der Jungtiere, der Kotpellets und dem Quartiertyp könnte es sich um eine Art der Gattung *Pipistrellus* (vmtl. Zwergfledermaus) oder der Kleinen Bartfledermaus handeln. Beide Arten haben aufgrund ihrer Lebensweise ähnliche Ansprüche an ihr Wochenstubenquartier. Im Rollladenkasten wurde zudem ein frisches Vogelnest (evtl. Haussperling) entdeckt. Weitere Nester unter der Attika sind zu vermuten.

Blick von Norden auf das Hauptgebäude (Gebäude A) im Hintergrund sowie das Flachdachgebäude (Haus B). Zu sehen ist der Vorbau. Hinter den Betonblenden sowie dem Rollladenkasten am Fenster befindet sich ein Wochenstubenquartier.

Da es sich hierbei um eine nachweislich genutzte Fortpflanzungs- und Ruhestätte einer streng geschützten Fledermausart handelt, sind bei einem Abriss des Gebäudes Vermeidungs- sowie CEF-Maßnahmen notwendig. Für den potenziell brütenden Haussperling sind ebenfalls Vermeidungs- und Ausgleichsmaßnahmen durchzuführen. Das weitere Vorgehen ist mit der Unteren Naturschutzbehörde abzustimmen.

- 6.7 Da ein ganzjähriges Vorkommen von Fledermäusen im von einem Eingriff betroffenen Gebäudebestand (Haus B und C) nicht ausgeschlossen werden kann, ist ein Abriss bzw. eine Sanierung im Monat Oktober zu empfehlen. Zu diesem Zeitpunkt befinden sich die Tiere noch nicht im Winterschlaf und können dem Gefahrenbereich entfliehen. Ein Eingriff während der Aktivitätsphase der Fledermäuse insbesondere während der Wochenstubenzeit (je nach Witterung April – September) ist nicht zulässig. Aufgrund des Vorhandenseins einer Wochenstubenkolonie und der damit zusammenhängenden hohen Wahrscheinlichkeit von Tieren zu jeder Jahreszeit ist eine ökologische Baubegleitung durchzuführen. Hierbei sind die Quartierstrukturen manuell zu entfernen.

- 6.8 Als Ersatz für die wegfallenden Quartierstrukturen, welche nachweislich als Wochenstubenquartier bzw. potenziell als Tagesquartier dienen, sind vorgezogene Ausgleichsmaßnahmen in Form von CEF-Maßnahmen nötig. Hierzu sind vor Abriss des Gebäudes insgesamt 16 Fledermausflachkästen an einem Gebäude in räumlich funktionalen Zusammenhang zum Abrissgebäude zu installieren. Empfehlenswert ist eine Anbringung von jeweils vier Kästen an jede Seite des Hauptgebäudes (Haus A).
- 6.9 Um das Gebiet nach dem Verlust von einigen Gehölzstrukturen als Jagdhabitat für Fledermäuse aufzuwerten, ist eine Anlage von Blühstreifen empfehlenswert.

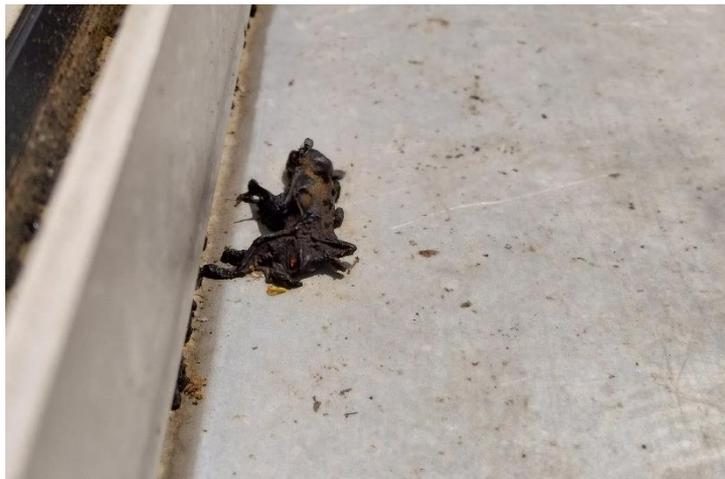
Detailaufnahme eines Totfundes eines Fledermausjungtieres auf dem Fensterbrett. Es wurden drei Tiere gefunden.

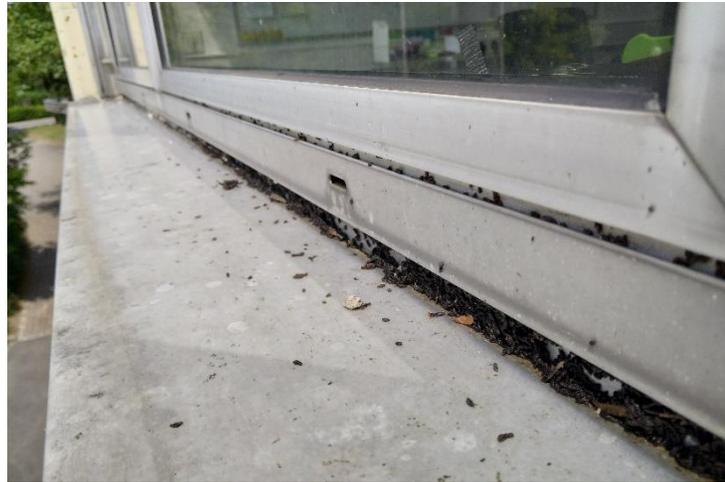
Auf dem gesamten Fensterbrett war eine große Menge Fledermauskot zu finden.

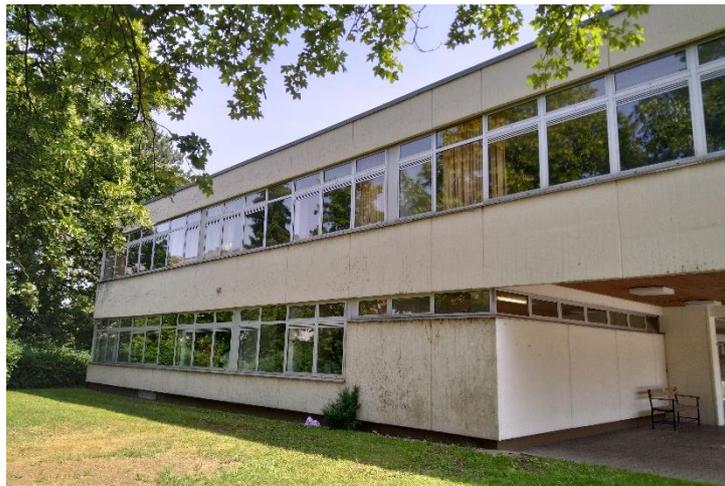
Blick auf die Nordseite des Gebäudes. Auf dem unteren Fenstersims wurden ebenfalls Kotpellets entdeckt.

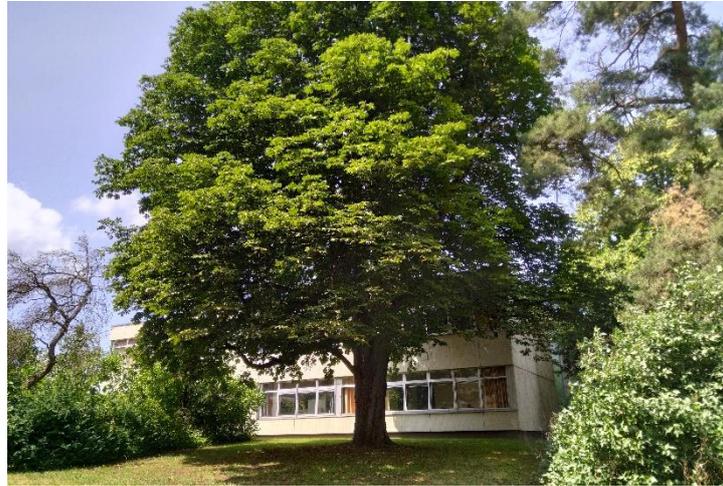
Bei dem Baumbestand sind einige alte Bäume dabei. Zu sehen ist eine Kastanie südlich von Gebäude B. Diese kann im Rahmen des Vorhabens erhalten bleiben.

- 6.2 Es ist zu empfehlen, den Baumbestand so weit als möglich zu erhalten. Um den Kronen- und Wurzelbereich vorhandener Bäume nicht zu beschädigen und den Gehölzbestand bestmöglich zu schützen, sollten alle baulichen Maßnahmen gemäß DIN 18920 "Landschaftsbau-Schutz von Bäumen, Pflanzbeständen und Vegetationsflächen bei Baumaßnahmen" sowie RAS-LP4 "Richtlinie für die Anlage von Straßen, Teil Landschaftspflege, Abschnitt 4: Schutz von Bäumen, Vegetationsbeständen und Tieren bei Baumaßnahmen" durchgeführt werden.

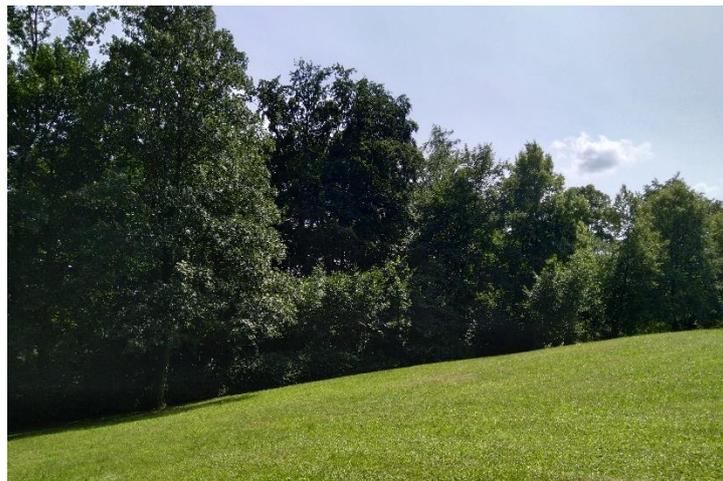
Blick auf die Wiesenfläche südlich des Hauptgebäudes und den daran angrenzenden Baumbestand. Hier ist eine Nutzung als Jagdhabitat durch Fledermäuse denkbar.

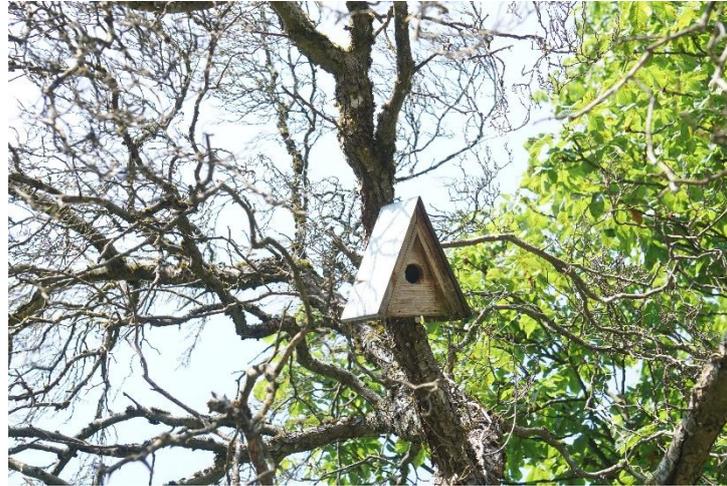
In einigen Bäumen konnten Nisthilfen für Vögel und Fledermäuse festgestellt werden.

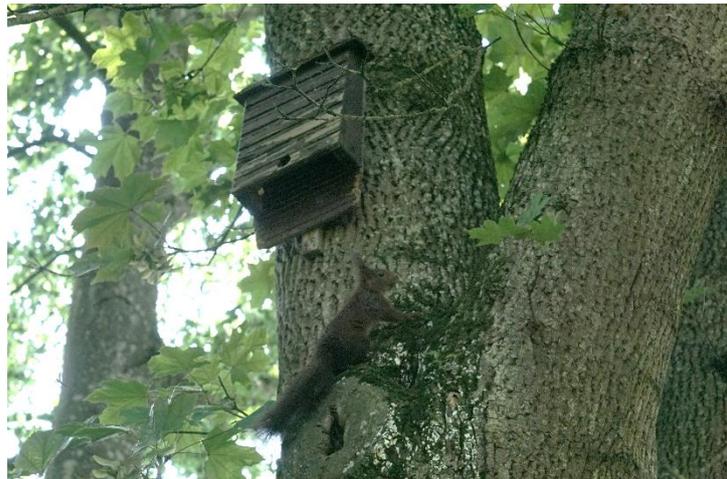
Detailaufnahme eines Fledermauskastens. Durch die breite Öffnung sind diese nicht für kleine Fledermäuse wie Zwergfledermäuse geeignet. Zudem sind diese nicht vor Prädatoren geschützt.

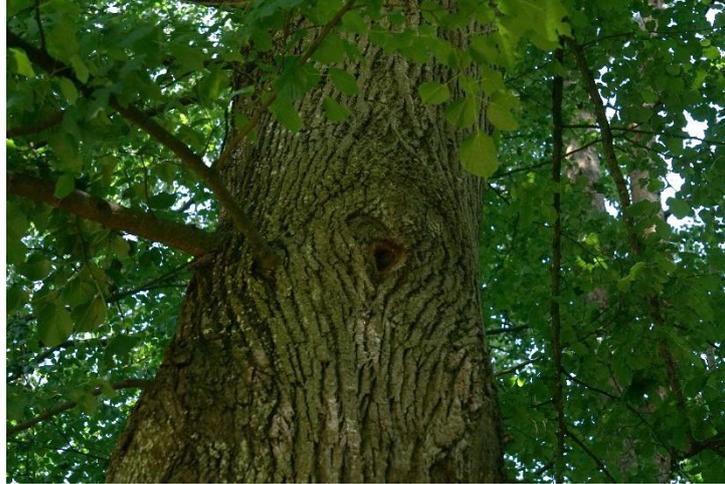
Bei der Begehung konnten verschiedene Vogelarten (Grünspecht, Eichelhäher, Zilpzalp, Zaunkönig, Amsel) innerhalb des Geltungsbereiches wahrgenommen werden. Der Grünspecht befand sich zum Zeitpunkt der Begehung im Bereich zu rodender Gehölze, in unmittelbarer Nähe zu Baum Nr. 5 (vgl. Karte 01), in welchem eine potenziell geeignete Bruthöhle festgestellt wurde. Daher ist ein Brutvorkommen dieser sowie weiterer höhlen- und zweigbrütenden Arten nicht auszuschließen. Das Grünland wurde durch den Grünspecht zudem zur Nahrungssuche genutzt. Auch im Rahmen der umfänglichen avifaunistischen Erfassungen aus dem Jahr 2018 wurde der Grünspecht einmalig im Bereich des Gehölzstreifens nordöstlich des Geltungsbereiches als Nahrungsgast festgestellt.

Ein Brutvorkommen des Grünspechtes erscheint aufgrund der vorliegenden Daten im o.g. Baum möglich. Da der Baum erhalten bleibt, bleibt auch die potenzielle Brutstätte bestehen. Da nördlich angrenzend jedoch Baumentnahmen erfolgen sollen, kann nicht ausgeschlossen werden, dass der Grünspecht ggf. indirekt beeinträchtigt wird. Es kann aber davon ausgegangen werden, dass im Gehölzbestand weitere geeignete Bruthöhlen für den Grünspecht existieren und der Grünspecht auch weiterhin im Gebiet brüten kann. Eine Verschlechterung der lokalen Population durch das Vorhaben ist daher nicht abzuleiten. Um den Lebensraum weiterer, potenziell im Gebiet vorkommenden frei- und höhlenbrütenden Vogelarten zu bewahren, wird empfohlen, den Baumbestand so weit als möglich zu erhalten. Zudem sind Vermeidungsmaßnahmen notwendig, um die Fortpflanzungs- und Ruhestätten nicht zu beeinträchtigen. Die potenziell nutzbaren Quartierstrukturen höhlenbrütender Arten in den zu rodenden Bäumen (Baum Nr. 1 und 2) sind durch das Anbringen von Nistkästen zu ersetzen. Zudem sind die bereits vorhandenen Nistkästen bei Betroffenheit umzuhängen. Eine regelmäßige Reinigung der Nistkästen wird angeraten.

In einem der Bäume (Baum Nr. 5) wurde eine Spechthöhle entdeckt.

- 6.4 In Baum Nr. 5 wurde eine potenziell nutzbare Bruthöhle des Grünspechtes entdeckt. Diese ist im Rahmen der Planung zu erhalten und entsprechend Maßnahme Nr. 6.2 zu sichern.

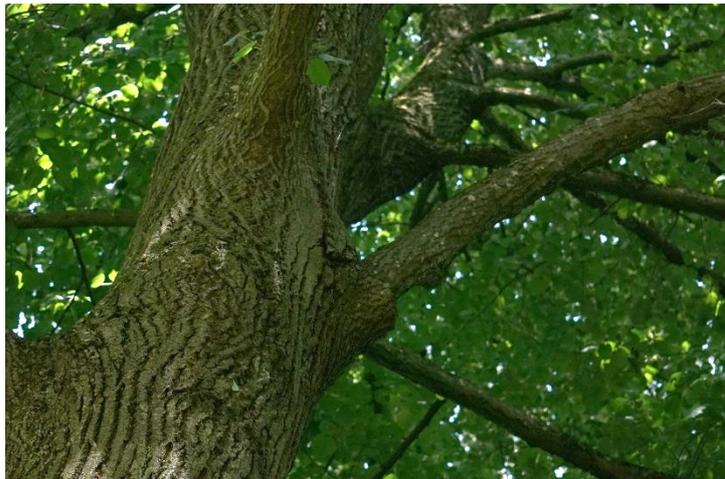
Am selben Baum wurde ein potenziell nutzbares Spaltenquartier für Fledermäuse entdeckt.

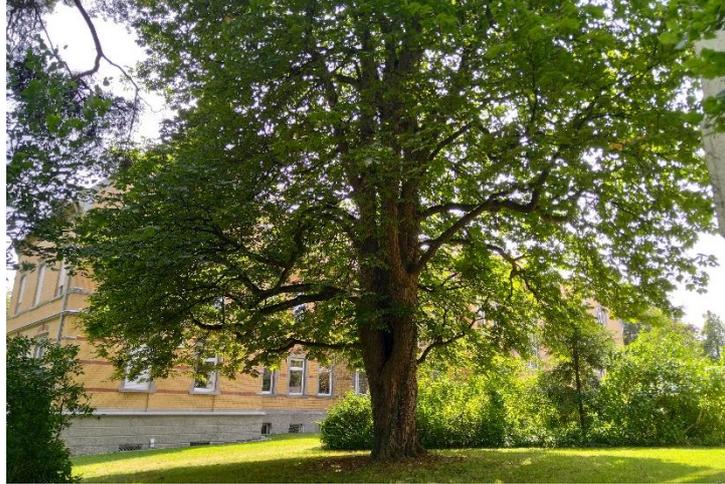
Auch südwestlich des Hauptgebäudes ist ein alter Baumbestand vorhanden.

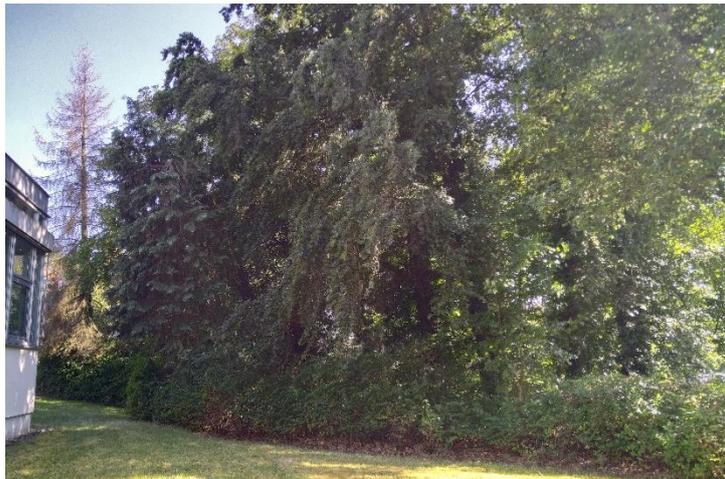
Die Bäume westlich der Werkstatt (Haus C) sollen großteils gerodet werden. Hier konnten keine Höhlungen entdeckt werden.

- 6.1 Gemäß § 39 Abs. 5 BNatSchG ist es verboten, in der Zeit vom 01.03. bis 30.09. außerhalb des Waldes vorkommende Bäume, Sträucher oder andere Gehölze zu roden. Notwendige Gehölzbeseitigungen sowie die Baufeldräumung müssen daher außerhalb der Brutzeit von Vögeln zwischen dem 01.10. und dem 28.02. des jeweiligen Jahres erfolgen.

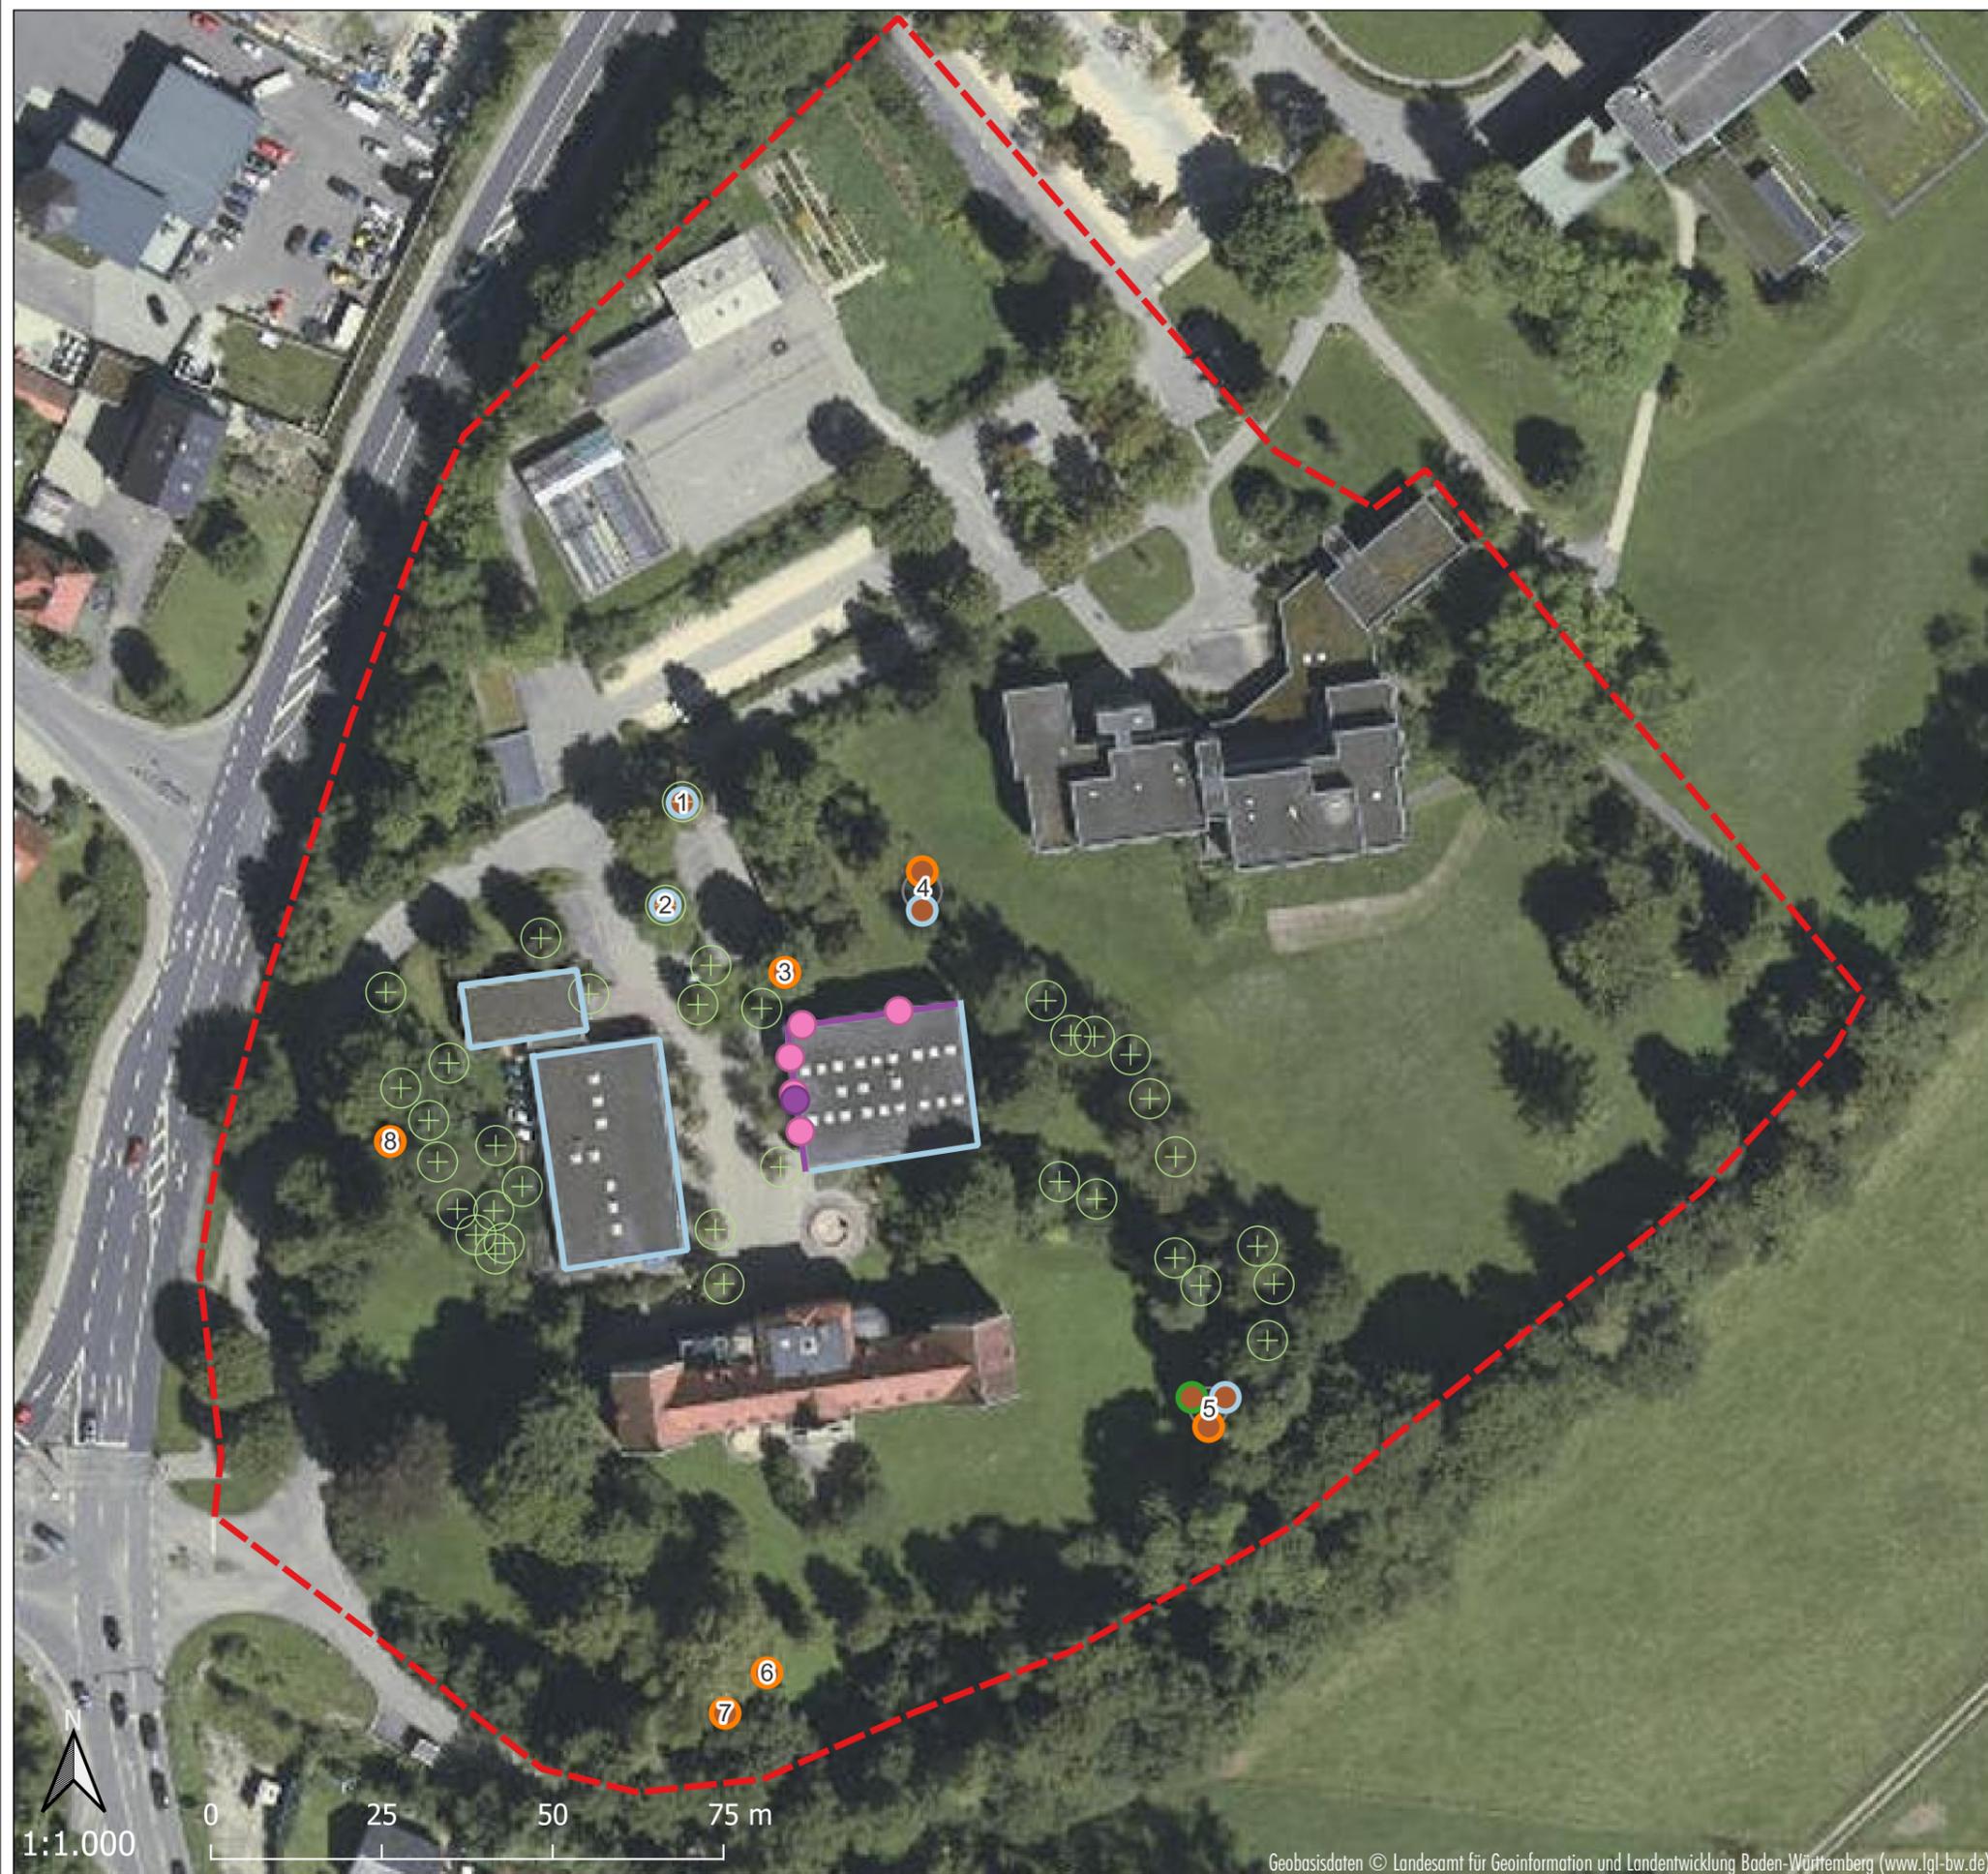
Anhang 01:
 Übersichtskarte der Ergebnisse im Rahmen der
 Relevanzbegehung

- Ergebnisse der Gebäudeuntersuchung
- ▭ Nachweislich genutztes Wochenstubenquartier einer kleinen Fledermausart
- ▭ Quartierpotenzial ohne festgestellte Nutzung
- Kotspuren
- Totfunde

- Ergebnisse der Höhlenbaumkartierung
- Künstliche Höhle (Vogel- oder Fledermauskasten)
- Rindenhöhle
- Vogel-/Spechthöhle

- Geplante Gehölzeingriffe
- ⊕ Rodung
